## AVES Y TENDIDOS ELÉCTRICOS EN LAS PROVINCIAS DE SALAMANCA Y ÁVILA

**RESUMEN:** *Aves y tendidos eléctricos en las provincias de Salamanca y Ávila.* Se ha tratado de calcular el impacto por electrocución y colisión de las líneas eléctricas sobre las aves en las provincias de Salamanca y Ávila, intentando determinar las especies más afectadas, los hábitat en los que se producía una mayor mortalidad, y la importancia del diseño del poste para el caso de la muerte por electrocución. Para ello se han muestreado un total de 2.757 postes lo que supone unos 243 kilómetros de líneas eléctricas, recogiendo un total de 251 aves accidentadas pertenecientes a 29 especies. Para el caso de la electrocución los grupos más afectados han sido las aves rapaces y los córvidos, con un 81,01% del total. Para el caso de la colisión, las aves acuáticas y las esteparias, con el 71,42%. Se han encontrado diferencias en la peligrosidad de los diferentes diseños de los apoyos, resultando más peligrosos los que presentan los cables sobre la cruceta. En cuanto a los hábitat por los que discurre el tendido, se ha visto que están relacionados con la mortalidad tanto en el caso de la electrocución como en el d

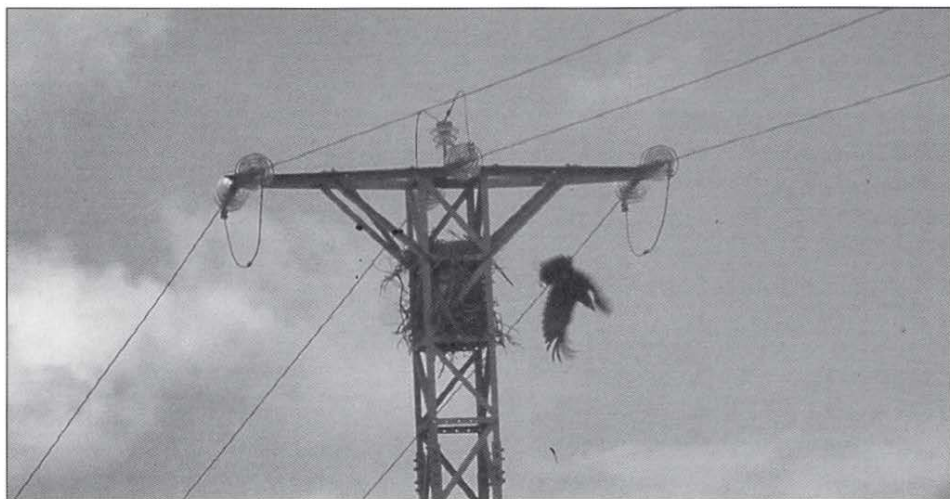
FIGURA 2.—Foto de un nido en un tendido eléctrico.

Otro factor importante de mortalidad es la nidificación en los tendidos, práctica muy habitual en determinados modelos de torretas de gran tamaño. Sin embargo la construcción de nidos en apoyos de pequeño tamaño suponen un alto riesgo de electrocución para los adultos y, posteriormente, para los pollos en sus primeros vuelos.

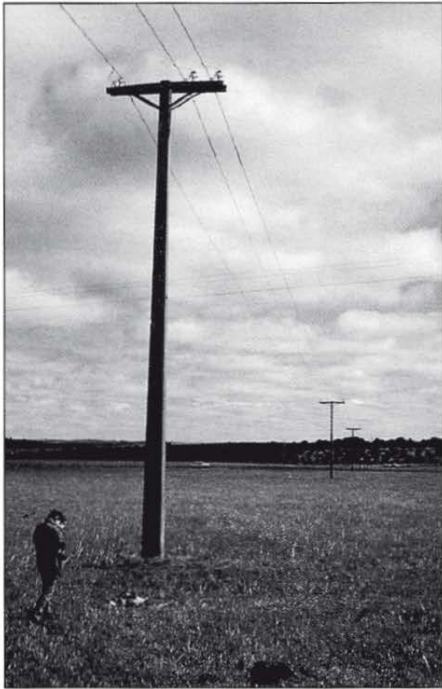
FIGURA 5.—Figura 5. Foto de muestreo en hábitat desarbolado.

Una vez seleccionadas las líneas objeto de estudio, un total de 74, en todas ellas se realizó un transecto con un mínimo de dos personas por línea, revisando desde la base de la torreta hasta un radio de diez metros alrededor de ésta, así

como el vano existente entre dos apoyos en una anchura total de unos 20 metros, con el fin de evitar que pasaran desapercibidos los restos de aves accidentadas por

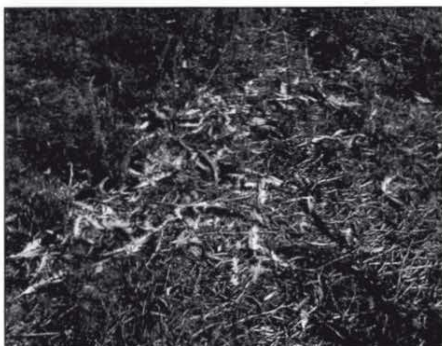
FIGURA 6.—Foto de desplumadero producido por colisión.

Para el caso de *colisión*, en la que en la mayoría de los restos encontrados únicamente son plumas, en unas horas puede haber desaparecido todo rastro del accidente. Éste es otro factor que hace que la importancia de la colisión pueda ser subestimada. Para su localización tiene que actuar el azar de que, cuando se recorra la línea, la colisión se haya producido poco antes.

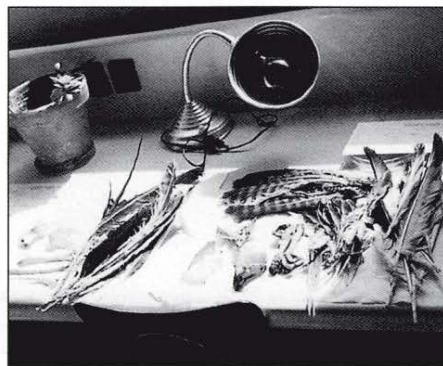
FIGURA 7.—Foto. Determinación de la especie en el laboratorio. En numerosas ocasiones era necesario el análisis de los restos óseos para llegar a la especie.

Se ha determinado en el laboratorio la edad del 18,66% de los individuos recogidos, basándonos en el grado de osificación y tamaño de los huesos y en el tamaño, marcas y color de las plumas. De estos, el 30,7% correspondió a individuos adultos y el 69,3% a inmaduros, resultados que corroboran los obtenidos en trabajos anteriores, en los que se obtuvo siempre una mayor mortalidad en los juveniles que en los adultos (ver apartado 1.1.2.2.).

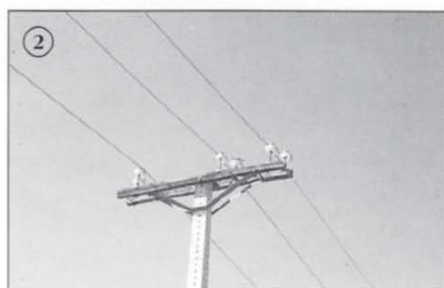
1. Apoyo de alineación del modelo bóveda.
2. Apoyo de amarre del modelo doble cruceta. Es una modificación del modelo aislador rígido.
3. Caseta de transformación.
4. Apoyo del modelo tres superiores.
5. Apoyo del modelo tres inferiores.
6. Poste de alineación del modelo cruz.

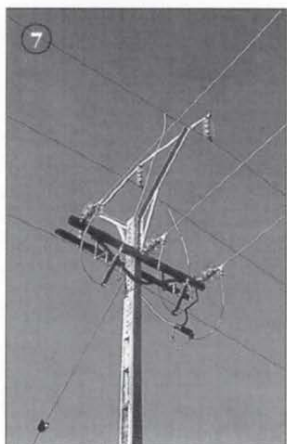
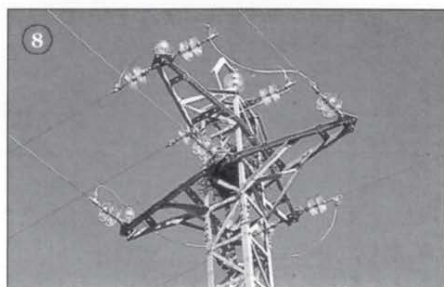
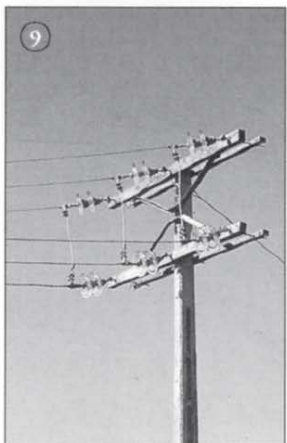
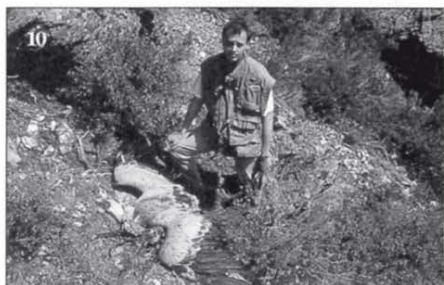
7. Derivación a partir de un apoyo del modelo bóveda.
8. Derivación de un modelo central superior, con un nido donde se aprecia un ave electrocutada.
9. Uno de los diseños del grupo *otros*
10. Buitre leonado electrocutado en Las Batuecas. Salamanca.
